FOTODOKUMENTATION

Ort-Ortsteil	59505 Bad Sassendorf-Lohne

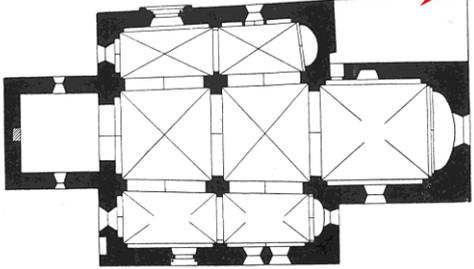
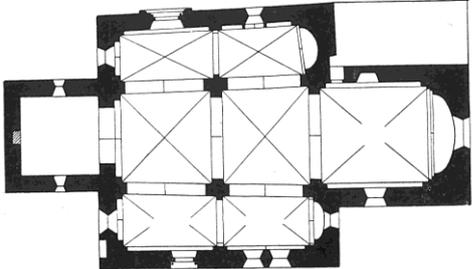
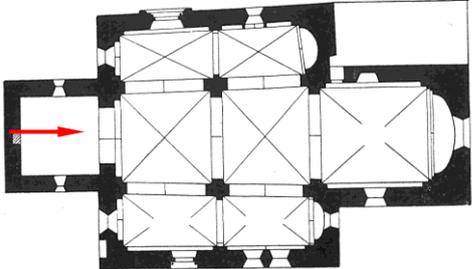
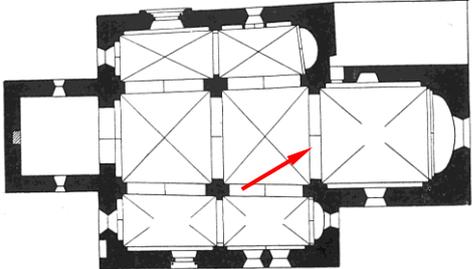
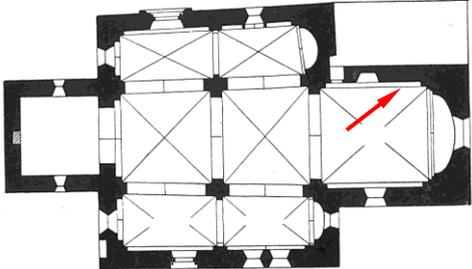
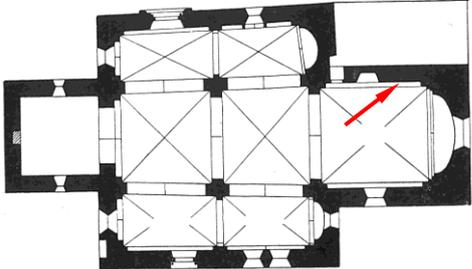
<p>Grundriss von 1905, Bogenstellung in Chornordwand hier noch vermauert</p>
Straße	Teichstraße 1	
Kulturobjekt	Ev. Kirche St. Pantaleon	
KLARA-ID	005394 (Kirche) 101086 (Wandmalerei)	
Autor	Foto Dülberg, Text Skriver	
Aufnahmeart	digital	
Aufnahmedatum	13.11.2012	
Fotonummer/ Dateiname	005394BAD2012_11_13_01	
Beschreibung / Blickrichtung	Blick von Nordosten auf die Kirche

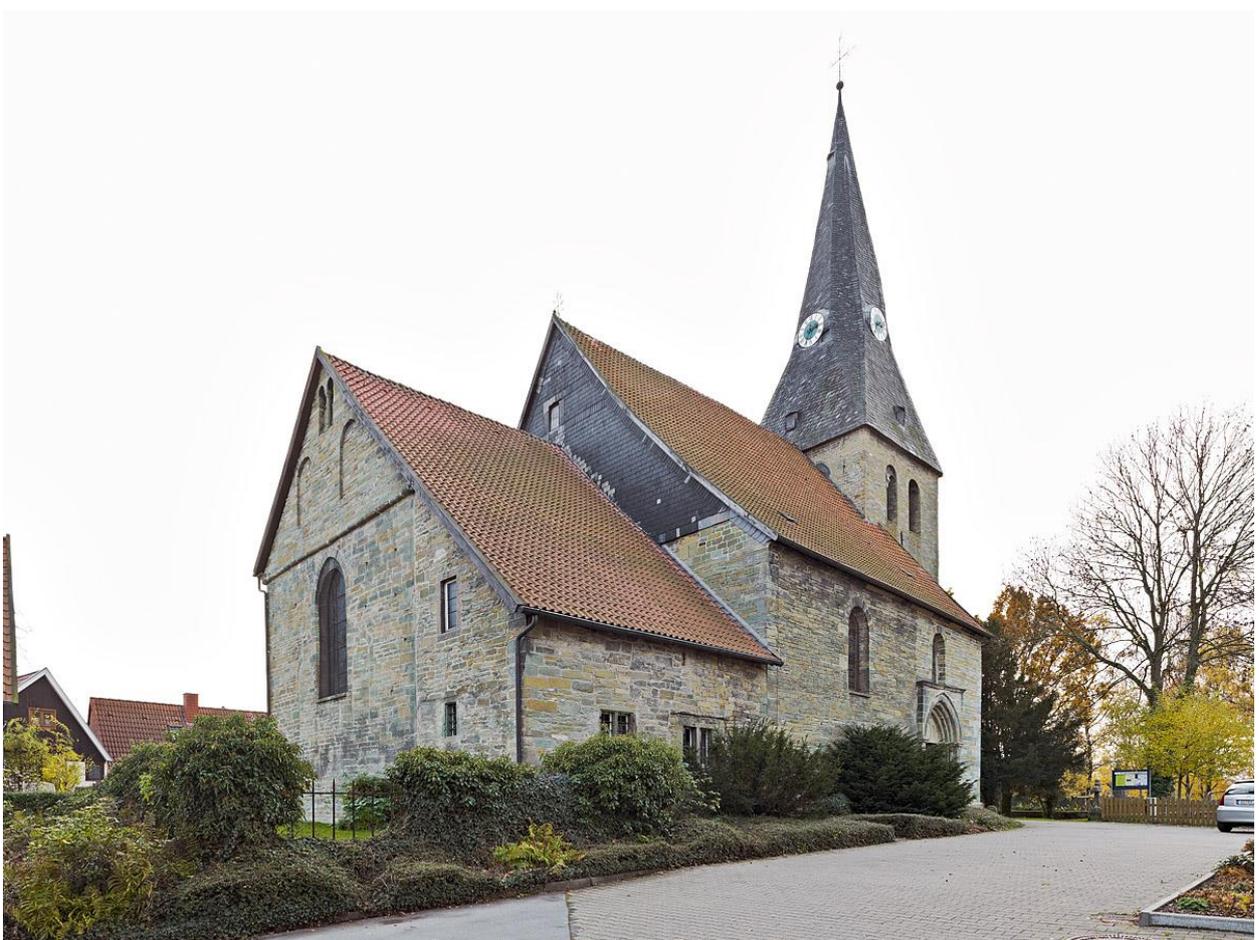
Blick auf die romanische Kirche mit dem Turm aus dem 12. Jahrhundert, dem Chor, der gleichfalls ältere Elemente aus dem 12. Jahrhundert beinhaltet, dem Kirchenschiff aus der Mitte des 13. Jahrhunderts und der um 1700 angebauten Sakristei auf der Nordseite des Chores.

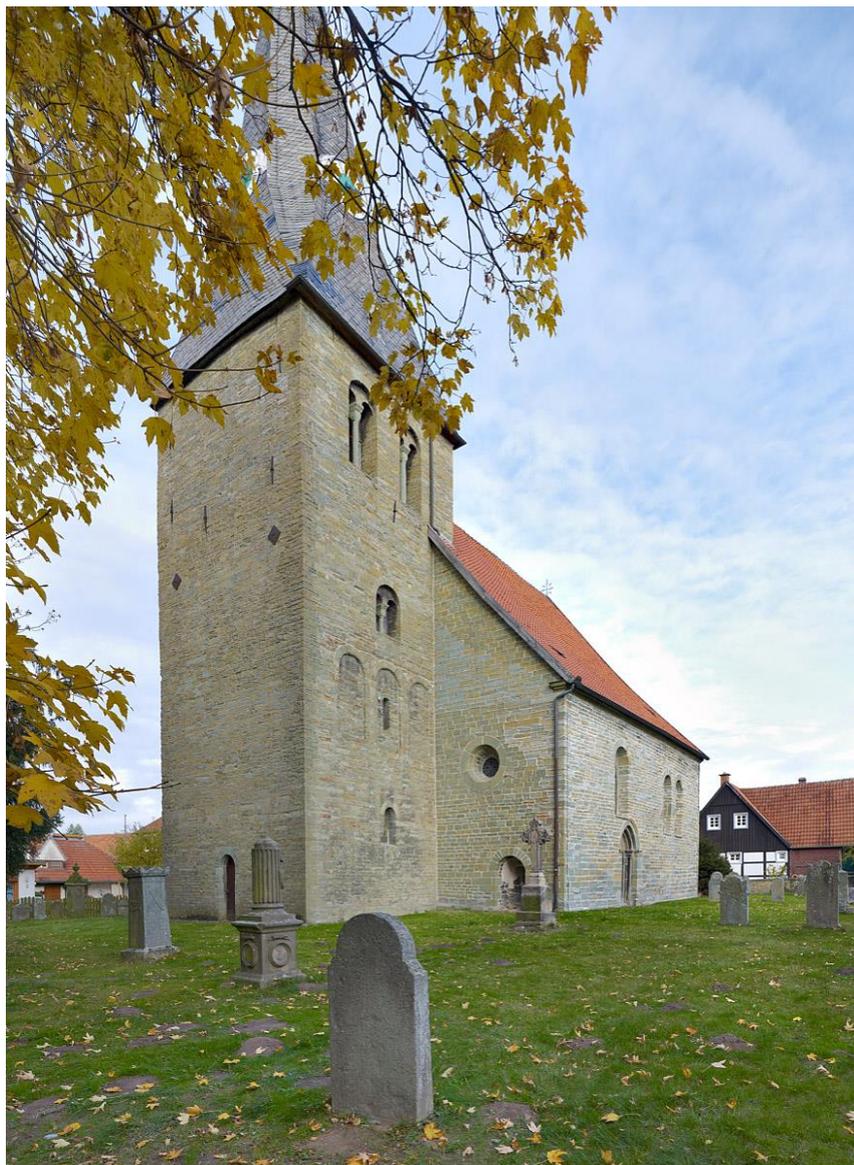
<p>Grundriss von 1905, Bogenstellung in Chornordwand hier noch vermauert</p>
Straße	Teichstraße 1	
Kulturobjekt	Ev. Kirche St. Pantaleon	
KLARA-ID	005394 (Kirche) 101086 (Wandmalerei)	
Autor	Foto Dülberg, Text Skriver	
Aufnahmeart	digital	
Aufnahmedatum	13.11.2012	
Fotonummer/ Dateiname	005394BAD2012_11_13_02	
Beschreibung / Blickrichtung	Blick auf den Turm und die Kirche von Südwesten

Blick auf den Westturm mit bis auf ein schlichtes Portal ungegliederter Westseite. Die beiden Seitenwände im Norden und Süden zeigen die gleiche Gliederung mit Dreierundbogenblenden und rundbogigen Öffnungen mit eingestellten Säulen mit Würfelkapitellen. Die Gliederungen machen deutlich, dass der Turm ursprünglich frei stand, da sie mit der gesamten Wandfläche rechnen, siehe die achsensymmetrisch angeordneten Schallöffnungen im dritten Obergeschoss.

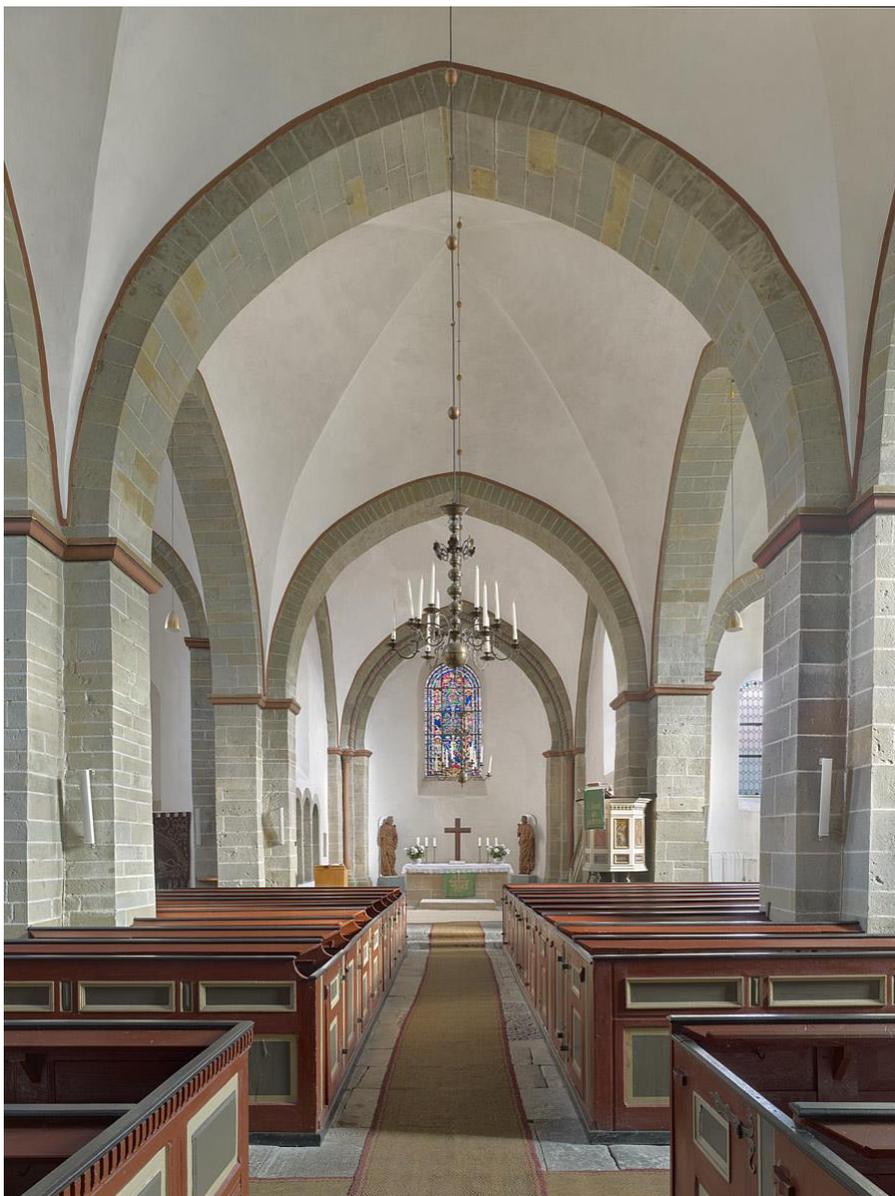
Straße	Teichstraße 1	
Kulturobjekt	Ev. Kirche St. Pantaleon	
KLARA-ID	005394 (Kirche) 101086 (Wandmalerei)	
Autor	Foto Dülberg, Text Skriver	
Aufnahmeart	digital	
Aufnahmedatum	13.11.2012	
Fotonummer/ Dateiname	005394BAD2012_11_13_04	Grundriss von 1905, Bogenstellung in Chornordwand hier noch vermauert
Beschreibung / Blickrichtung	Blick ins Innere gen Osten

Gesamteindruck der Kirche gen Osten mit den schlicht gegliederten Pfeilern und Gurtbögen mit Kämpferprofilen. Das leichte Ausweichen des später eingebrochenen Ostfensters aus der Mittelachse ist erkennbar. Allein in der Muldennische der Chorostwand ist der Schildbogen von Säulen gestützt und mit einem eingelegten Wulst bereichert.

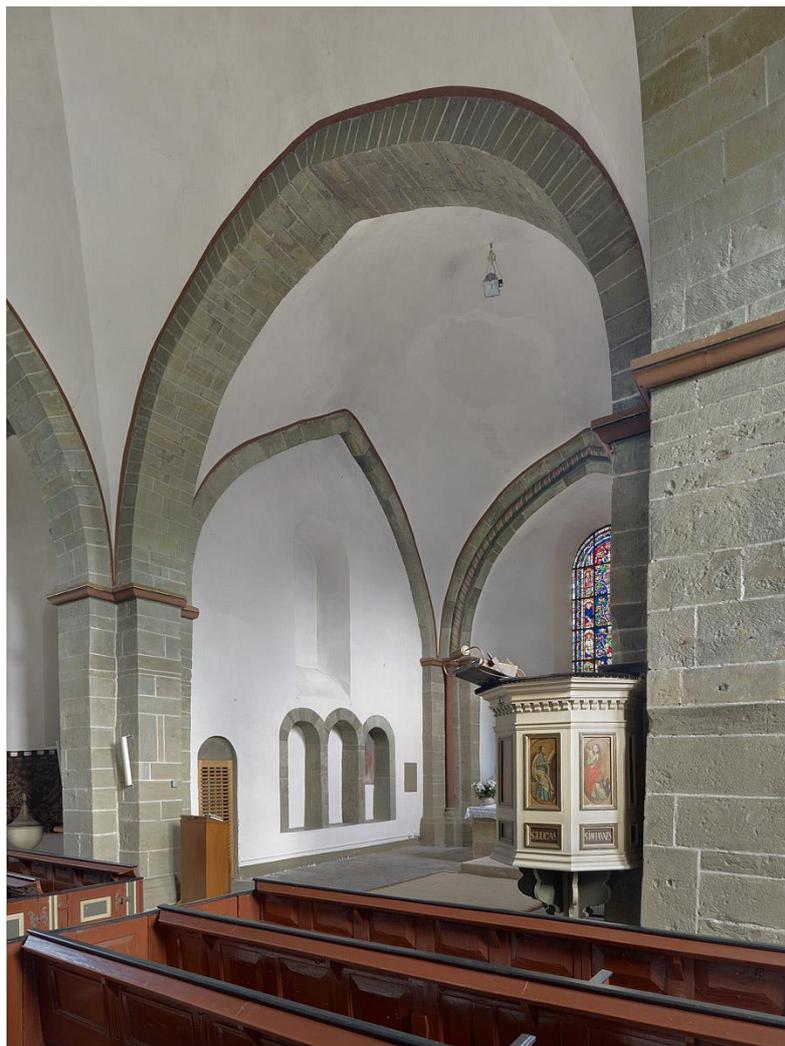
Straße	Teichstraße 1	
Kulturobjekt	Ev. Kirche St. Pantaleon	
KLARA-ID	005394 (Kirche) 101086 (Wandmalerei)	
Autor	Foto Dülberg, Text Skriver	
Aufnahmeart	digital	
Aufnahmedatum	13.11.2012	
Fotonummer/ Dateiname	005394BAD2012_11_13_06	Grundriss von 1905, Bogenstellung in Chornordwand hier noch vermauert
Beschreibung / Blickrichtung	Blick auf die Nordwand des Chores von Südwesten

Auf der Nordwand des Chores sind 1954 drei Rundbogennischen aufgedeckt worden, deren östliche auf der Rückwand von einer spätromanischen Wandmalerei geschmückt ist. Die Nischen sind gestaffelt, d. h. die mittlere ist geringfügig höher und breiter. Die mittlere Nische misst 205 cm Höhe und 92 cm Breite, die Tiefe liegt bei 40 cm; die beiden seitlichen sind mit je 200 cm Höhe und 84 cm Breite etwas kleiner dimensioniert. Wahrscheinlich befand sich in der mittleren Nische eine Darstellung der Madonna, auf die sich die Darstellung der Ostnische bezieht. Die Nischen sitzen nicht in der Mittelachse des Wandfeldes, wie das Fenster darüber, aber unterhalb des Scheitels des Schildbogens. Das Wandfeld wurde nachträglich verbreitert, wahrscheinlich gehören die Nischen noch zum Vorgängerbau, der in den Chorumbau integriert wurde.

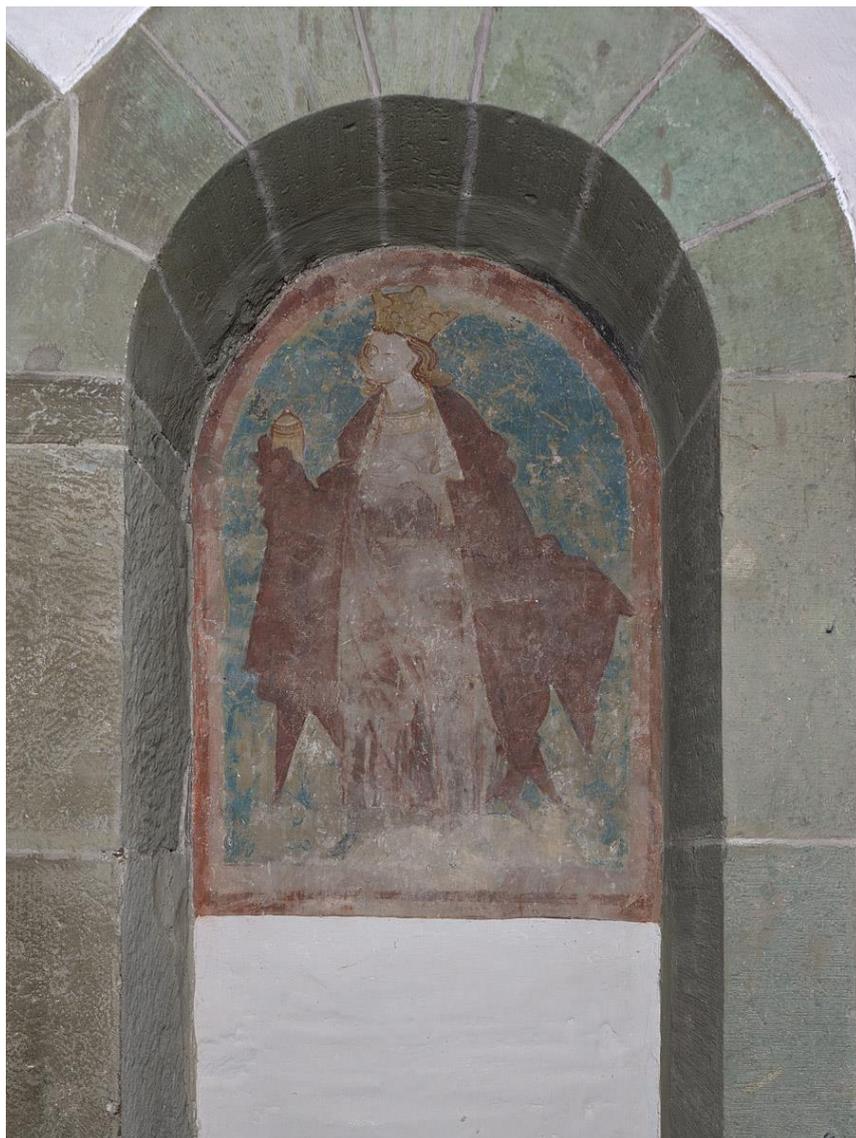
Straße	Teichstraße 1	
Kulturobjekt	Ev. Kirche St. Pantaleon	
KLARA-ID	005394 (Kirche) 101086 (Wandmalerei)	
Autor	Foto Dülberg, Text Skriver	
Aufnahmeart	digital	
Aufnahmedatum	13.11.2012	
Fotonummer/ Dateiname	101086BAD2012_11_13_01	Grundriss von 1905, Bogenstellung in Chornordwand hier noch vermauert
Beschreibung / Blickrichtung	Blick auf die Ostnische mit steinerner Einfassung.

In der östlichen Nische ist hinter der steinernen Rückwand eines gotischen Wandtabernakels die romanische Darstellung eines der hl. Drei Könige erhalten geblieben. Das Wandtabernakel mit rechteckiger Schranköffnung wurde auf die südliche Chorwand versetzt. Die Ausrichtung des Königs auf die Mittelnische und das von ihm dorthin gereichte Gefäß führten schon bald nach der Entdeckung der Malerei 1954 zur Deutung der Figur als jüngster König aus der Szene der Anbetung der hl. Drei Könige.

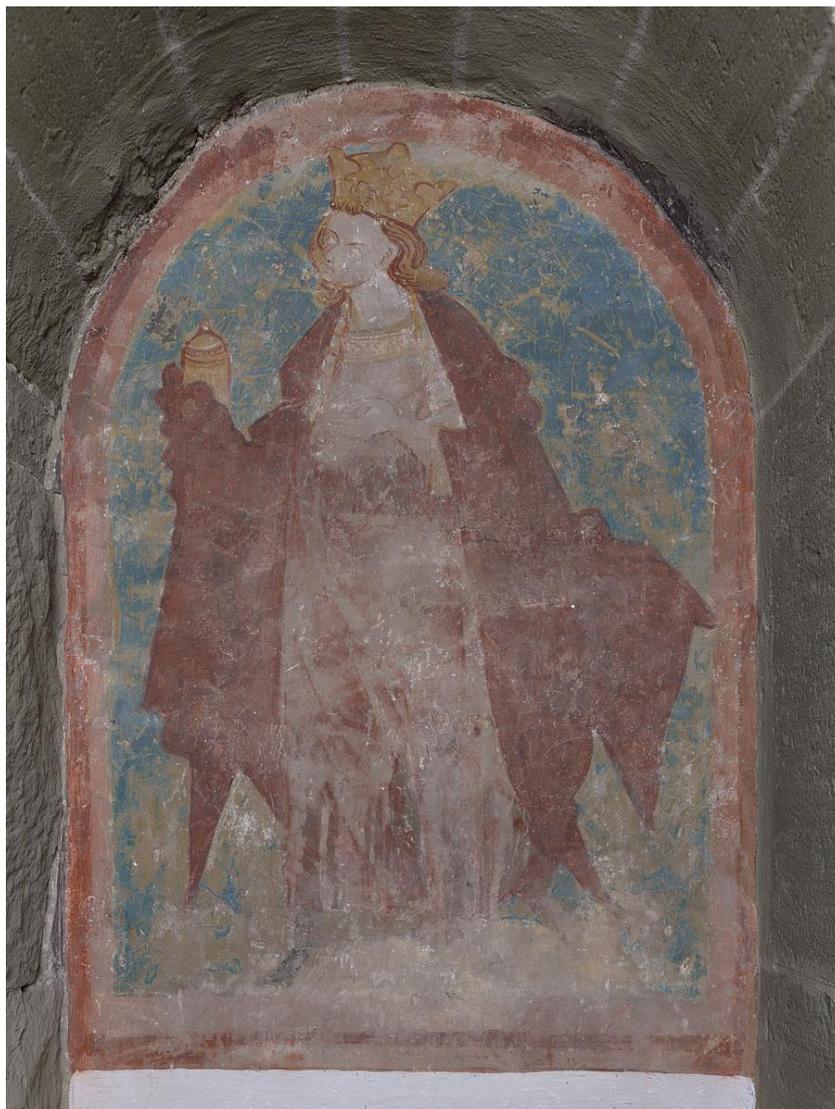
Straße	Teichstraße 1	
Kulturobjekt	Ev. Kirche St. Pantaleon	
KLARA-ID	005394 (Kirche) 101086 (Wandmalerei)	
Autor	Foto Dülberg, Text Skriver	
Aufnahmeart	digital	
Aufnahmedatum	13.11.2012	
Fotonummer/ Dateiname	101086BAD2012_11_13_03	Grundriss von 1905, Bogenstellung in Chornordwand hier noch vermauert
Beschreibung / Blickrichtung	Blick auf die Wandmalerei der Nischenrückwand, Gesamtdarstellung

Der bartlose König mit schulterlangem, gewelltem Haar steht vor blauem Hintergrund und überschneidet mit Krone und Mantel den gemalten Rahmen. Seine Rechte hält – vom Mantel verhüllt – ein zylindrisches Gefäß mit kegelförmigem Deckel empor. Die vor der Brust gehaltene Linke ist leicht geöffnet und begleitet die Darreichung des Gefäßes. Sein mit Hermelin besetzter, dunkelroter Mantel fällt in bewegten und gebrochenen Konturen herab und endet in harten Faltenspitzen.
