FOTODOKUMENTATION

Ort-Ortsteil	59505 Bad Sassendorf-Lohne

<p>Grundriss von 1905</p>
Straße	Teichstraße 1	
Kulturobjekt	Ev. Kirche St. Pantaleon	
KLARA-ID	005394 (Kirche)	
Autor	Foto Skriver, Text Skriver	
Aufnahmeart	digital	
Aufnahmedatum	21.05.2014	
Fotonummer/ Dateiname	005394MRR_2014_5_21_01	
Beschreibung / Blickrichtung	Nordportal und Eingangsportal

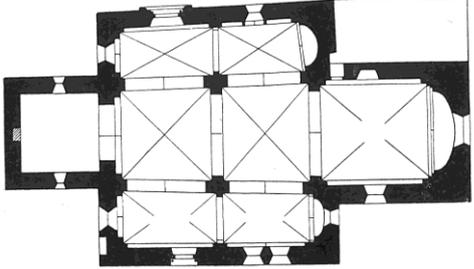
Heute betreten die Besucher die Kirche von der Nordseite durch das stattliche Stufenportal, welches in einen horizontal abschließenden Vorbau gesetzt ist, der wie die gesamte Kirche aus Grünsandsteinquadern besteht. Eine reiche Folge von Spitzbögen, gebildet aus einer Bogenblende, zwei Mauerrücksprünge und zwei eingelegten Wülsten rahmen das schlichte Tympanon mit horizontalem Sturz.

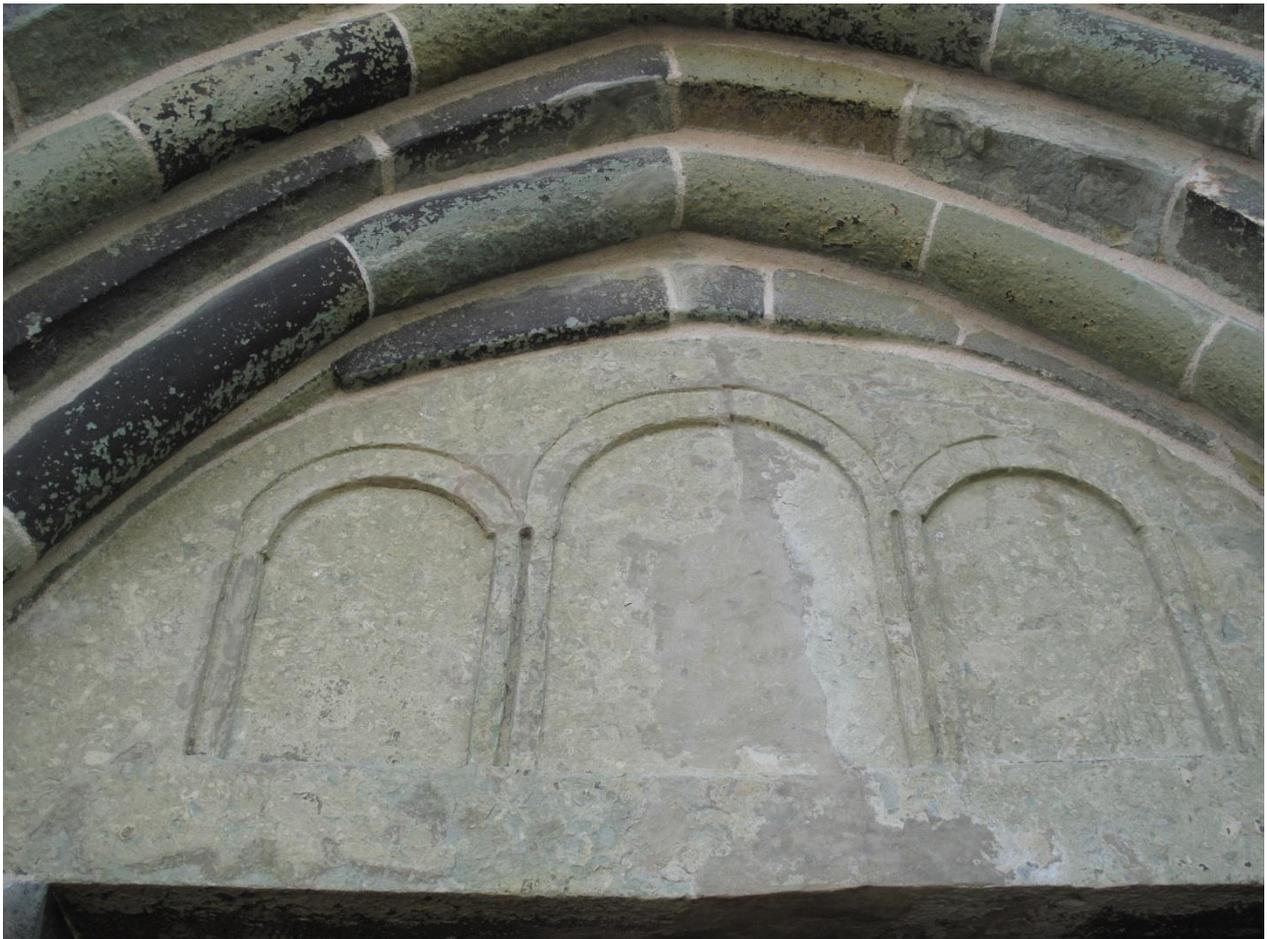
Grundriss von 1905
Straße	Teichstraße 1	
Kulturobjekt	Ev. Kirche St. Pantaleon	
KLARA-ID	005394 (Kirche)	
Autor	Foto Skriver, Text Skriver	
Aufnahmeart	digital	
Aufnahmedatum	21.05.2014	
Fotonummer/ Dateiname	005394MRR_2014_5_21_02.	
Beschreibung / Blickrichtung	Tympanon des Nordportals

Das Bogenfeld ist ausgefüllt von drei gestaffelten Rundbögen, die als Flachrelief in die Steinplatte eingeschnitten sind. Bemerkenswert sind dabei die Abstufung der Bögen vom Hintergrund und die nochmalige Abarbeitung der Innenfläche der Arkaden, die möglicherweise bemalt waren. Auch eine halbrunde, vielleicht mit einem Steinbohrer vorgenommene Kerbe auf der Mitte der Pfeiler ist charakteristisch. Dass dieses Tympanonfeld nicht gemeinsam mit dem Portal entstand, ist an der Rundbogenform der Platte zu erkennen. Hier wurden eigens Steine eingepasst, um an den Spitzbogen der umgebenden Gliederung anzuschließen. Schon Hubertus Schwartz sah hierin einen Hinweis, dass die Steinplatte mit ihrer altertümlichen Gliederung zum Vorgängerbau gehörte.

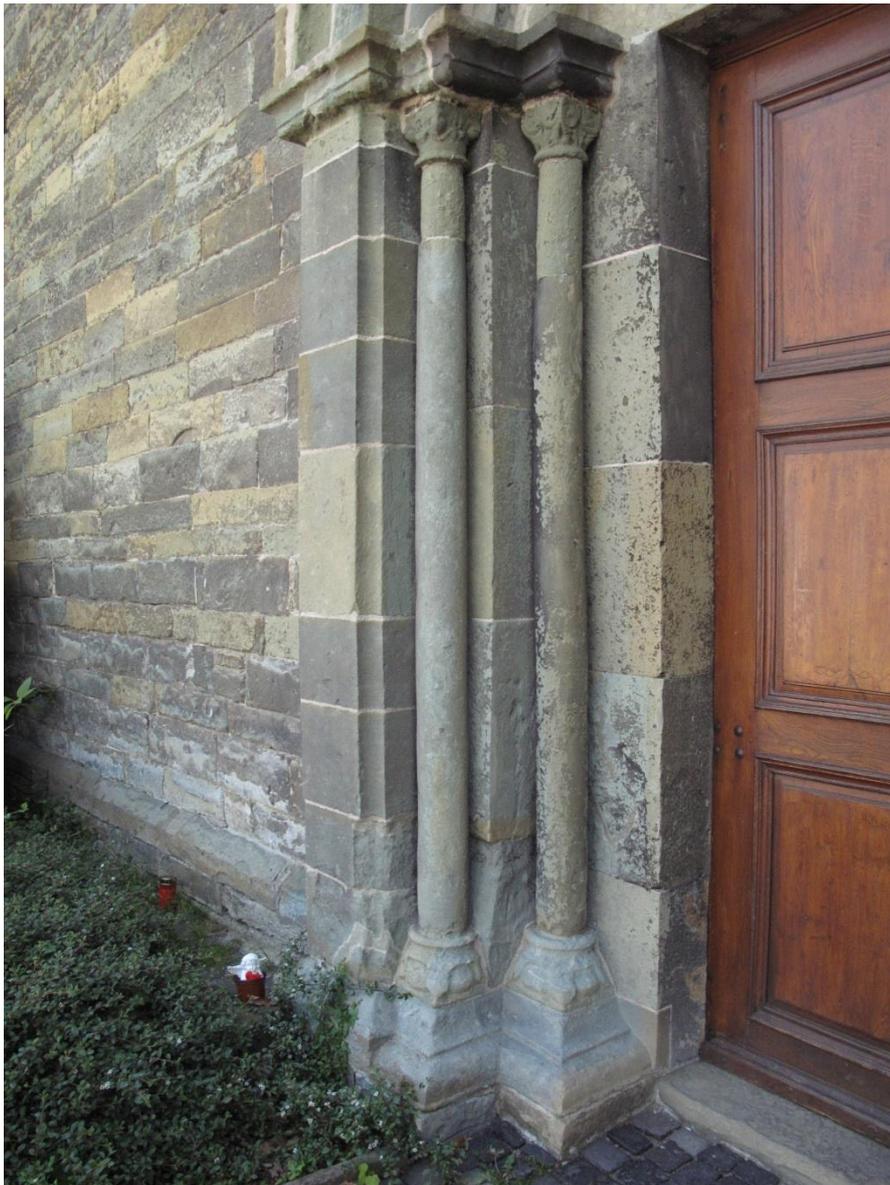
<p>Grundriss von 1905</p>
Straße	Teichstraße 1	
Kulturobjekt	Ev. Kirche St. Pantaleon	
KLARA-ID	005394 (Kirche)	
Autor	Foto Skriver, Text Skriver	
Aufnahmeart	digital	
Aufnahmedatum	21.05.2014	
Fotonummer/ Dateiname	005394MRR_2014_5_21_03	
Beschreibung / Blickrichtung	Östliche Flanke des Nordportals

Das verkörperte Kämpfergesims aus Wulst, abgesetzter Hohlkehle und Platte überzieht die seitlichen Pfeiler, die Rücksprünge und die zwei eingestellten Säulen mit hohen Basen, schmalen Schäften und Kelchblockkapitellen.

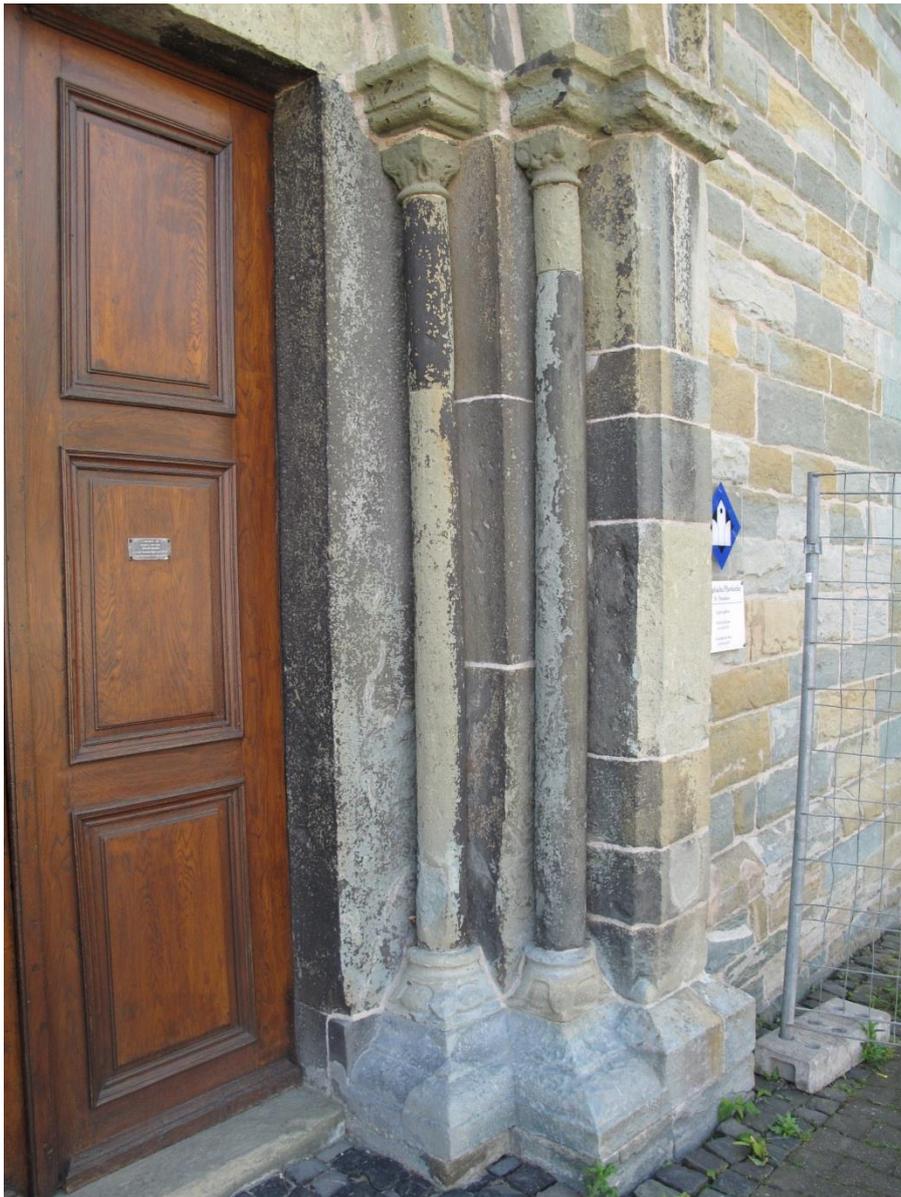
<p>Grundriss von 1905</p>
Straße	Teichstraße 1	
Kulturobjekt	Ev. Kirche St. Pantaleon	
KLARA-ID	005394 (Kirche)	
Autor	Foto Skriver, Text Skriver	
Aufnahmeart	digital	
Aufnahmedatum	21.05.2014	
Fotonummer/ Dateiname	005394MRR_2014_5_21_04	
Beschreibung / Blickrichtung	Westliche Flanke des Nordportals

Die gegenüberliegende Seite ist in der Kapitellzone noch stärker abgewittert.

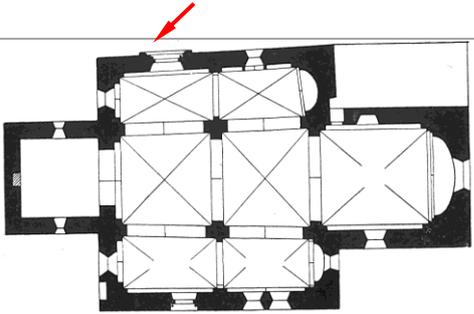
<p>Grundriss von 1905</p>
Straße	Teichstraße 1	
Kulturobjekt	Ev. Kirche St. Pantaleon	
KLARA-ID	005394 (Kirche)	
Autor	Foto Skriver, Text Skriver	
Aufnahmeart	digital	
Aufnahmedatum	21.05.2014	
Fotonummer/ Dateiname	005394MRR_2014_5_21_05	
Beschreibung / Blickrichtung	Basen der westlichen Flanke des Nordportals

Über einer hohen Sockelzone sitzen ungewöhnlich ausgebildete, steile Basen mit von der Hohlkehle aus zusammengezogenen Eckblättern. Diese sind auf der Westseite besser erhalten.

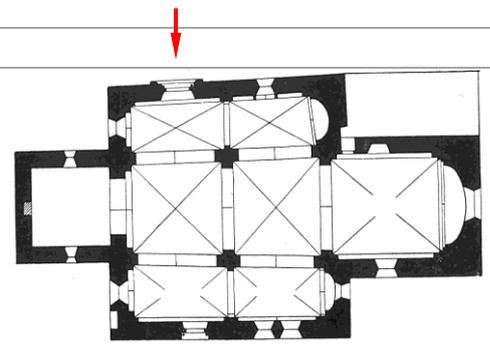
Fotonummer/ Dateiname	005394MRR_2014_5_21_06
Beschreibung / Blickrichtung	Detail des Nordportals, östliche Kapitellzone

Die östlichen Kapitelle des Nordportals sind als Kelchblockkapitelle ausgebildet. Sie zeigen Blattmotive und am innenliegenden Kapitell eine Diamantierung auf dem eingerollten Blatt. Das äußere Kapitell zeigt an den Ecken knollenförmige Knospen, möglicherweise ist es später als das innenliegende. Dies gilt es noch weiter zu untersuchen.

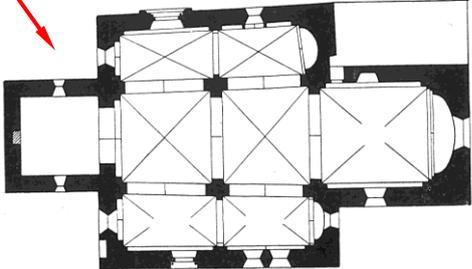
<p>Grundriss von 1905</p>
Straße	Teichstraße 1	
Kulturobjekt	Ev. Kirche St. Pantaleon	
KLARA-ID	005394 (Kirche)	
Autor	Foto Skriver, Text Skriver	
Aufnahmeart	digital	
Aufnahmedatum	21.05.2014	
Fotonummer/ Dateiname	005394MRR_2014_5_21_07.	
Beschreibung / Blickrichtung	Blick von Nordwesten auf die Ecke von Turm und Kirchenschiff

An dieser Stelle wird deutlich, dass sich das Mauerwerk des Kirchenschiffs, mit einem hohen Sockel ausgestattet, von dem Mauerwerk des sockellosen Turmes unterscheidet. Die Steinformate des Turmes sind wesentlich kleiner.

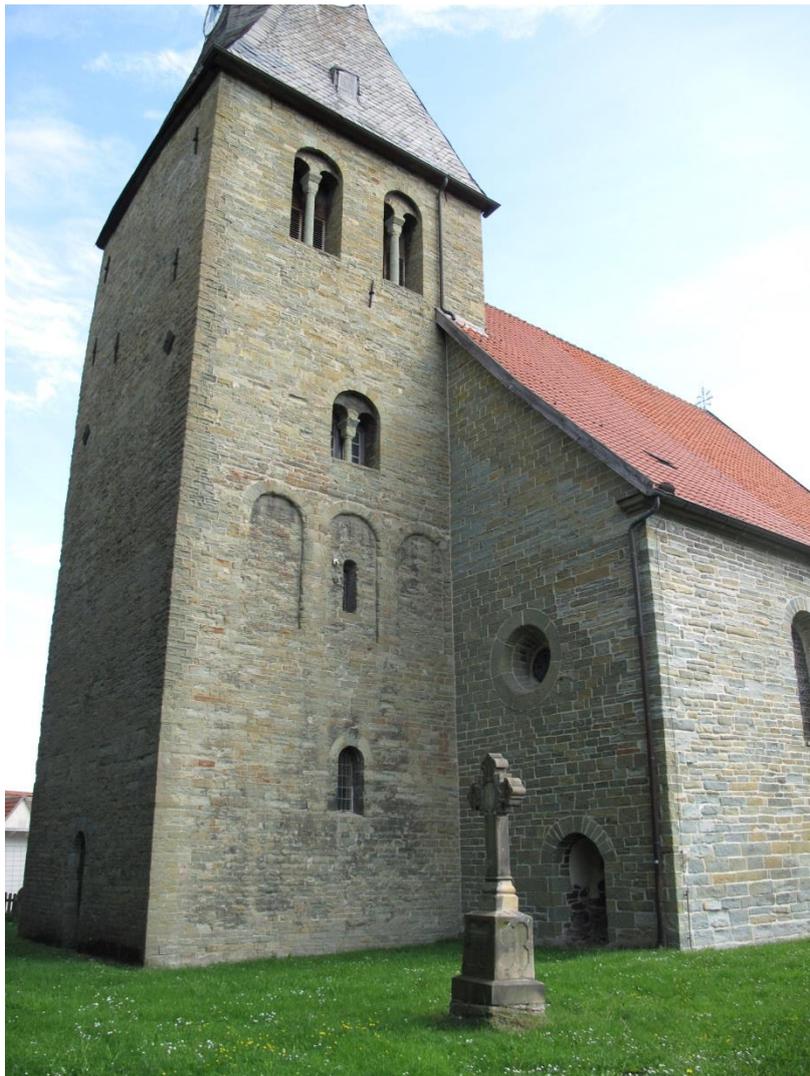
Beschreibung / Blickrichtung	Blick von Südwesten auf den Turm

In der Gesamtansicht des Turmes wird deutlich, dass dieser ursprünglich frei gestanden hat. Nur im oberen Freigeschoss ist die Gliederung symmetrisch auf der Mauerfläche angeordnet.

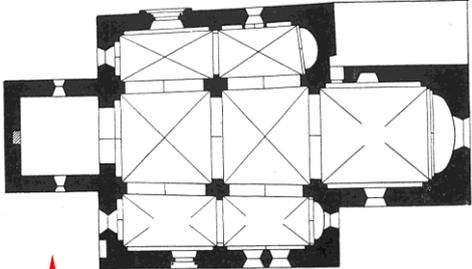
<p>↑ Grundriss von 1905</p>
Straße	Teichstraße 1	
Kulturobjekt	Ev. Kirche St. Pantaleon	
KLARA-ID	005394 (Kirche)	
Autor	Foto Skriver, Text Skriver	
Aufnahmeart	digital	
Aufnahmedatum	21.05.2014	
Fotonummer/ Dateiname	005394MRR_2014_5_21_09	
Beschreibung / Blickrichtung	Blick auf die Turmsüdwand, Detail

Sichtbar ist die rundbogige Dreierbogenblende der Turmsüdwand mit einer Fensteröffnung im mittleren Bogen. Es wird deutlich, dass die Blendenfolge ursprünglich anders auf der Fläche angeordnet war, der heutige Anschluss an die Westwand des Kirchenschiffs wirkt geklemmt, die Steine sind vom Mauerwerk überschritten.

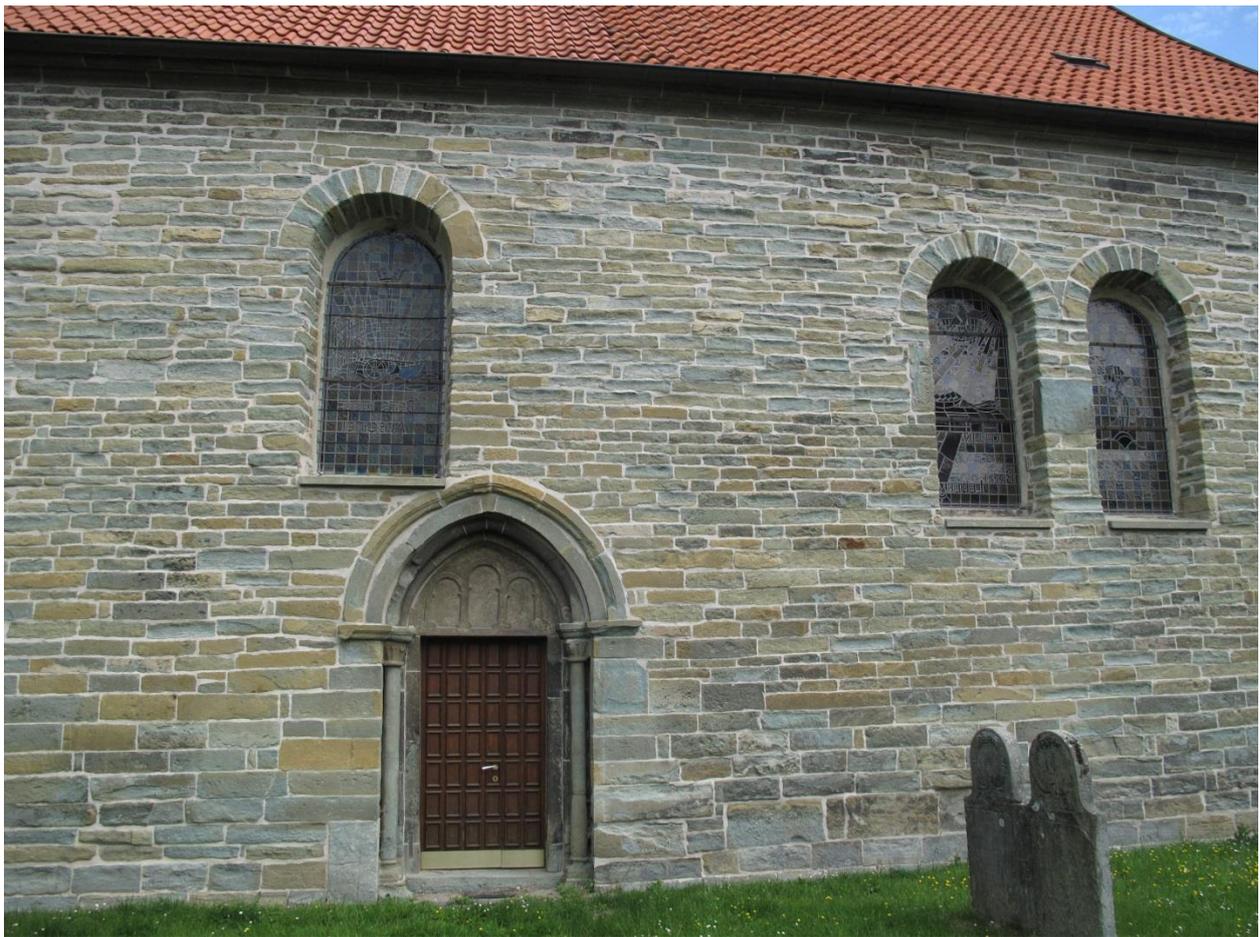
Beschreibung / Blickrichtung	Blick von Süden auf die südliche Kirchenschiffwand

Außenmauer des südlichen Seitenschiffs mit der unterschiedlichen Gliederung der zwei Joche; im Osten noch mit doppelter Fensteröffnung, im Westjoch dann mit einem einzelnen Fenster, das auf Sohlbankhöhe mit dem Portal in Kollision gerät. Sehen wir hier eine Planänderung?

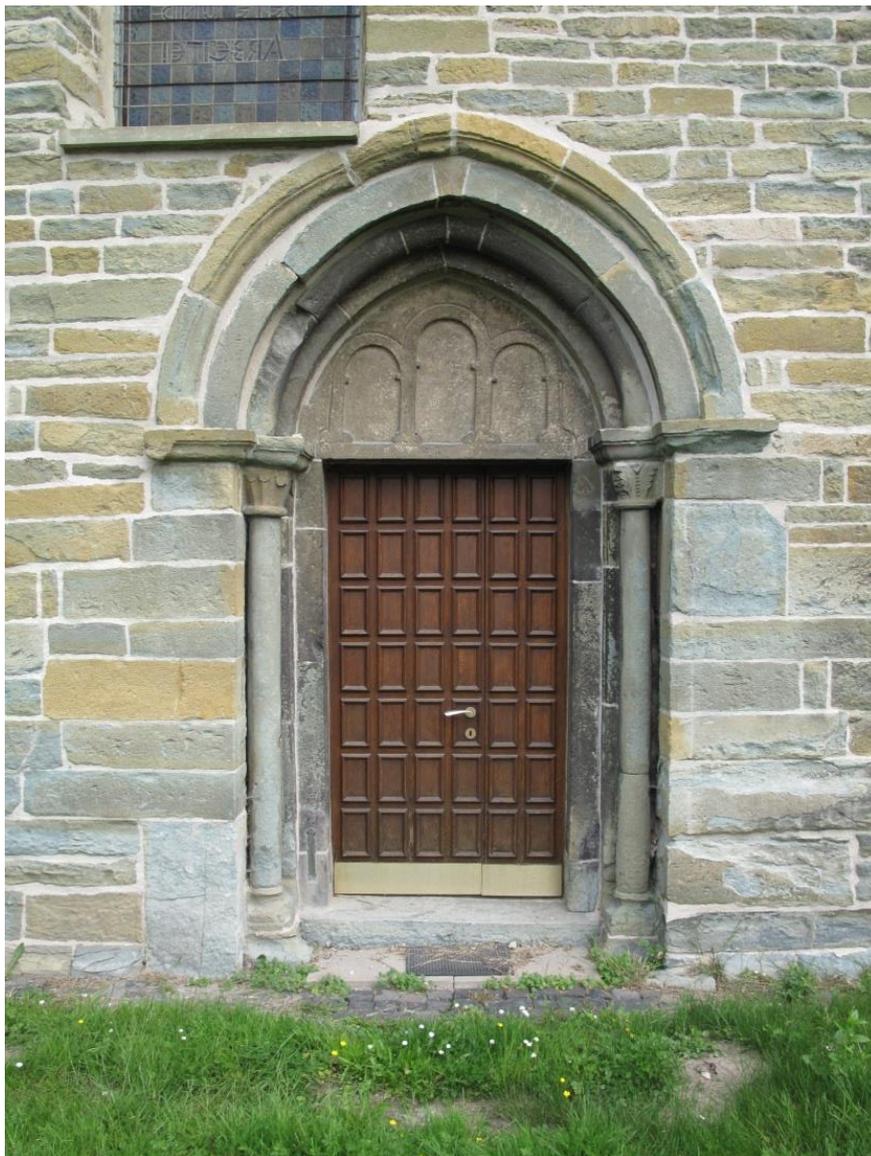
<p>Grundriss von 1905</p>
Straße	Teichstraße 1	
Kulturobjekt	Ev. Kirche St. Pantaleon	
KLARA-ID	005394 (Kirche)	
Autor	Foto Skriver, Text Skriver	
Aufnahmeart	digital	
Aufnahmedatum	21.05.2014	
Fotonummer/ Dateiname	005394MRR_2014_5_21_11	
Beschreibung / Blickrichtung	Südportal Gesamtaufnahme

Das Südportal ist über eine Treppe zum Kirchhof von Süden zu erreichen. Anders als das Nordportal ist es nur mit einer Blende im Mauerwerk eingelassen. Es ist ohne eigenen Vorbau mit nur einer eingestellten Säule pro Flanke schlichter gehalten als das Nordportal.

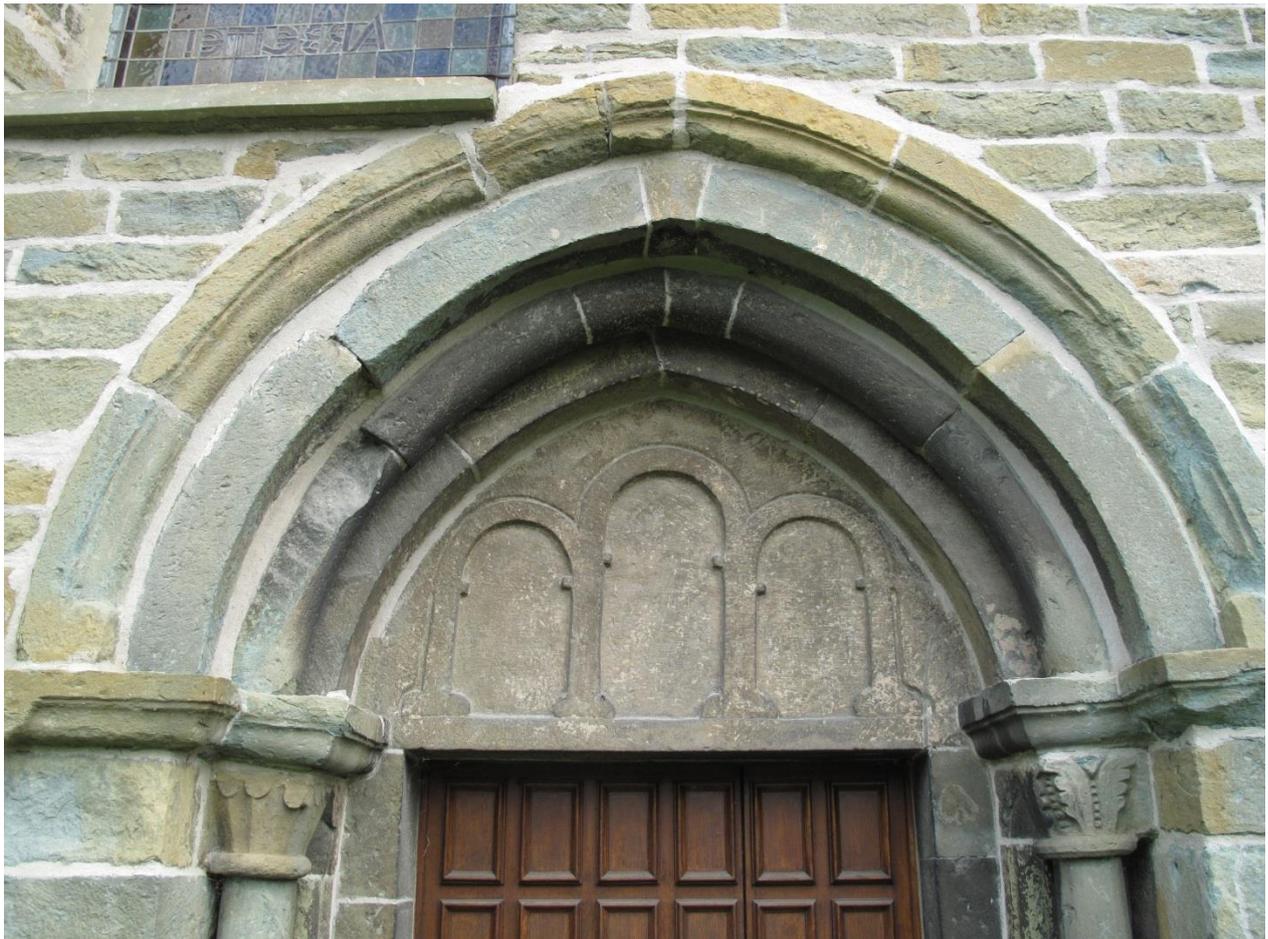
<p>Grundriss von 1905</p>
Straße	Teichstraße 1	
Kulturobjekt	Ev. Kirche St. Pantaleon	
KLARA-ID	005394 (Kirche)	
Autor	Foto Skriver, Text Skriver	
Aufnahmeart	digital	
Aufnahmedatum	21.05.2014	
Fotonummer/ Dateiname	005394MRR_2014_5_21_12	
Beschreibung / Blickrichtung	Südportal mit Tympanon und Kapitellzone

Das Pfeifenkapitell seiner westlichen Säule ähnelt demjenigen in der Südostecke des Chores und könnte aus dem Vorgängerbau stammen. Die Kämpferprofile des Portals finden sich überall im Inneren wieder.

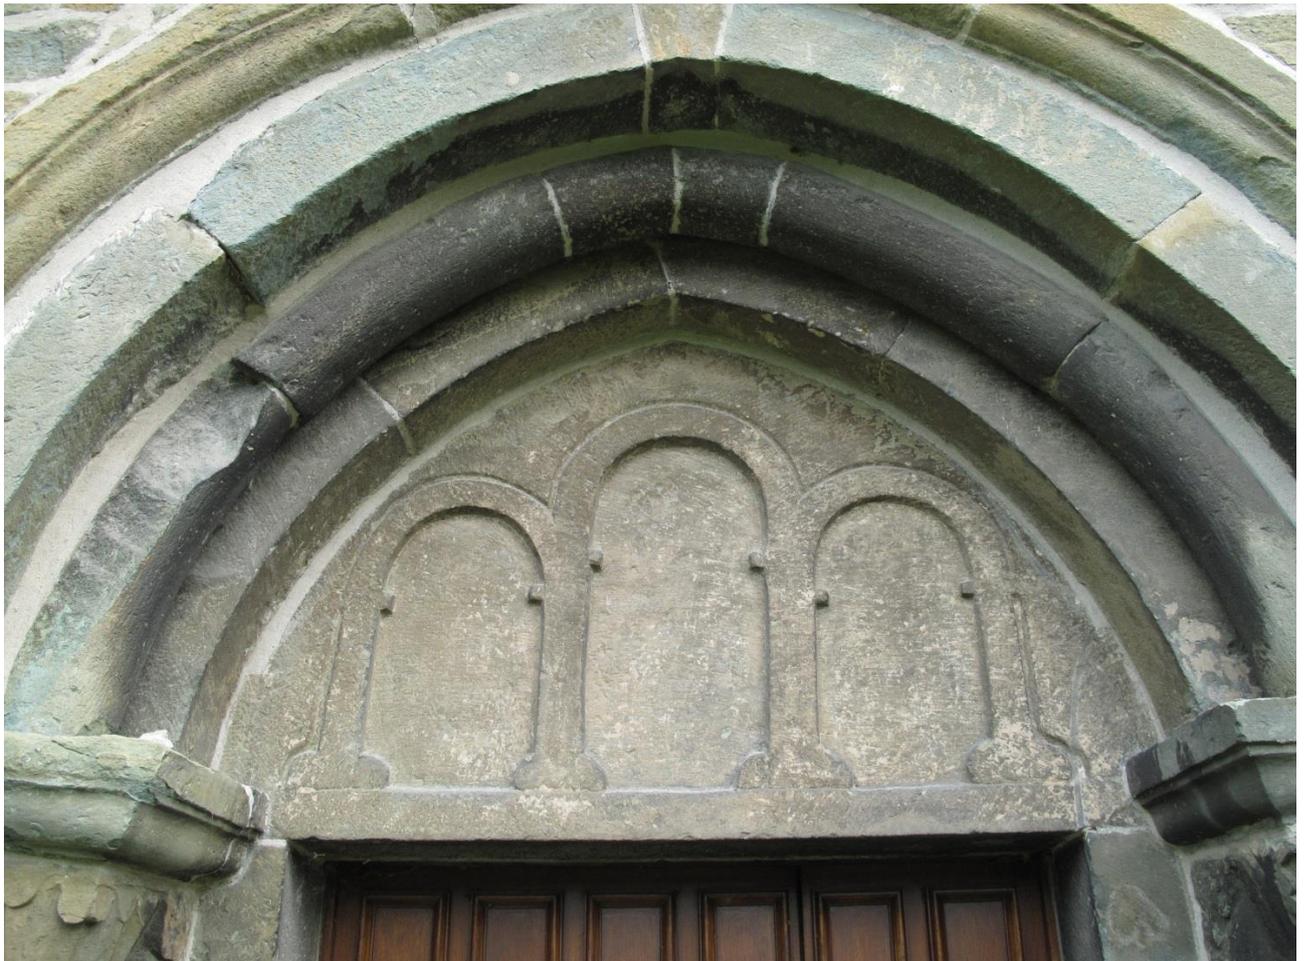
<p>Grundriss von 1905</p>
Straße	Teichstraße 1	
Kulturobjekt	Ev. Kirche St. Pantaleon	
KLARA-ID	005394 (Kirche)	
Autor	Foto Skriver, Text Skriver	
Aufnahmeart	digital	
Aufnahmedatum	21.05.2014	
Fotonummer/ Dateiname	005394MRR_2014_5_21_13.	
Beschreibung / Blickrichtung	Tympanonfeld des Südportals

Auch an diesem Bogenfeld bemerkte Schwarz rohe Abarbeitungen an den Seiten, die darauf hindeuten, dass die Steinplatte auf den Spitzbogen nachträglich zugerichtet worden ist. Die Dreierarkade im Bogenfeld wirkt mit ihren großen, aus einem Wulst bestehenden Basen und den klötzchenartigen Kämpfern an den Bogeninnenkanten etwas derber und massiger als im Nordportal, da ihr zudem die eingetiefte Linie auf den Pfeilerflächen fehlt.

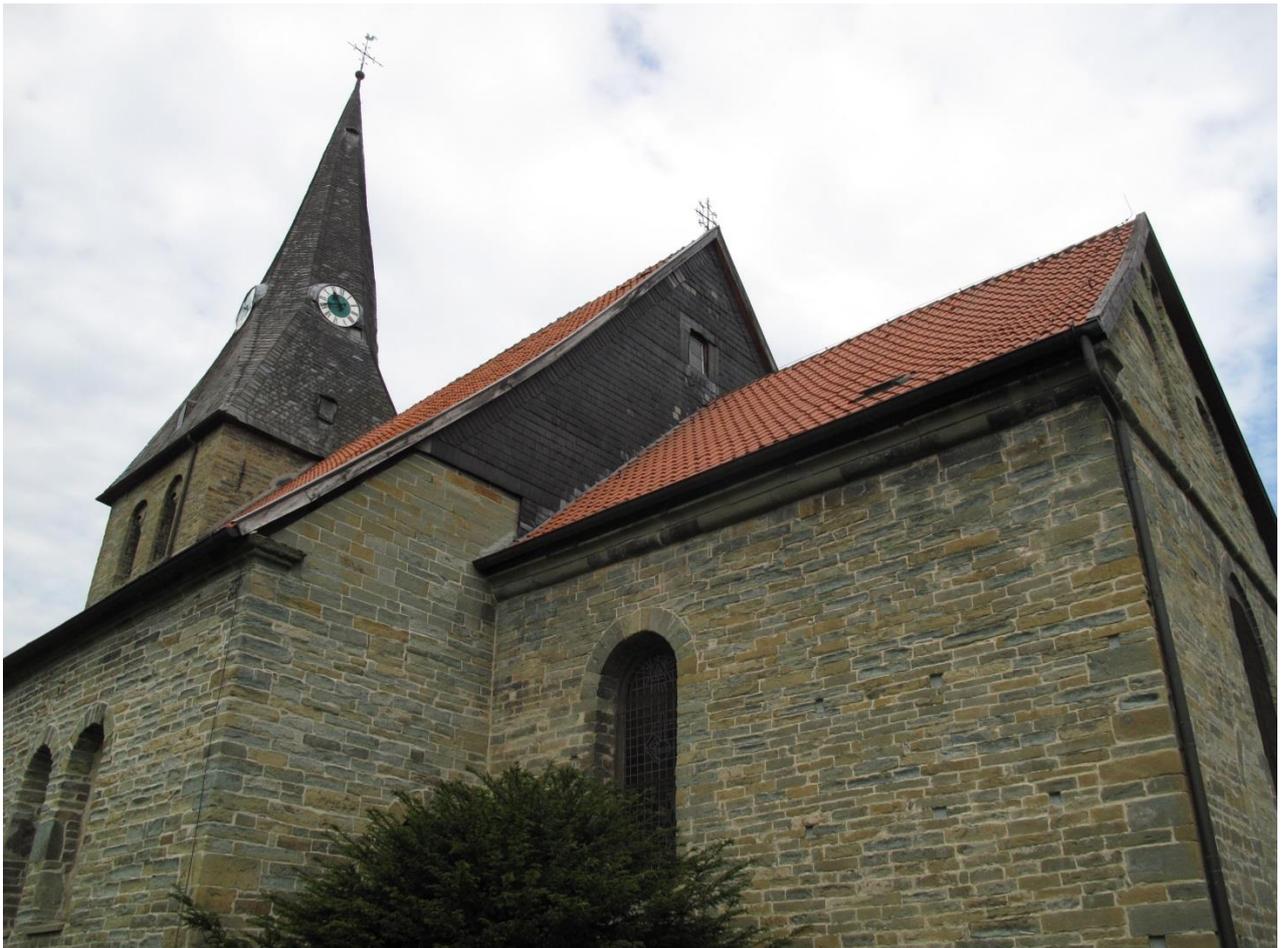
<p>Grundriss von 1905</p>
Straße	Teichstraße 1	
Kulturobjekt	Ev. Kirche St. Pantaleon	
KLARA-ID	005394 (Kirche)	
Autor	Foto Skriver, Text Skriver	
Aufnahmeart	digital	
Aufnahmedatum	21.05.2014	
Fotonummer/ Dateiname	005394MRR_2014_5_21_14	
Beschreibung / Blickrichtung	Blick nach Nordwesten mit Sicht auf die Dachanschlüsse und Gesimse

Anders als das Giebfeld am Chor sind die Steine am Ostgiebel des Kirchenschiffs erneuert, soweit man es unter der Schieferfläche erkennen kann. Gut sichtbar sind die unterschiedlichen Dachgesimse, die am Chor viel voluminöser ausfallen als am südlichen Seitenschiff. Am Chor zieht sich das Wulstgesims der Giebelseite auch an der Längsseite fort. Dies könnte ein Hinweis auf weitere ältere Mauerteile im Chor sein, die auch im Inneren zu beobachten sind.

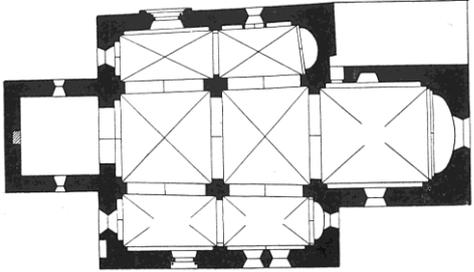
Grundriss von 1905
Straße	Teichstraße 1	
Kulturobjekt	Ev. Kirche St. Pantaleon	
KLARA-ID	005394 (Kirche)	
Autor	Foto Skriver, Text Skriver	
Aufnahmeart	digital	
Aufnahmedatum	21.05.2014	
Fotonummer/ Dateiname	005394MRR_2014_5_21_15	
Beschreibung / Blickrichtung	Östliche Chorwand mit ehemaligen Fensteröffnungen

Drei ehemalige Fensteröffnungen zeigen sich auf der gerade abschließenden Ostwand als frühere Gliederungen, die bei dem Einbruch des großen, leicht spitzbogigen Fensters aufgegeben wurden. In dem heutigen Ostfenster saßen bis 1910 die berühmten Glasmalereien aus der Mitte des 13. Jahrhunderts. Seitlich und unterhalb dieses Fensters sind noch die Laibungs- und Bogensteine von drei rundbogigen Öffnungen erhalten, die heute im gleichen Grünsandstein plan ausgemauert sind. Der Abschluss des mittleren ist durch das an seiner Stelle etwas höher eingesetzte und breitere Ostfenster verloren. Ehemalige Gerüstlöcher wurden bei der letzten Außensanierung etwas tieferliegend geschlossen und sind somit heute gut erkennbar.

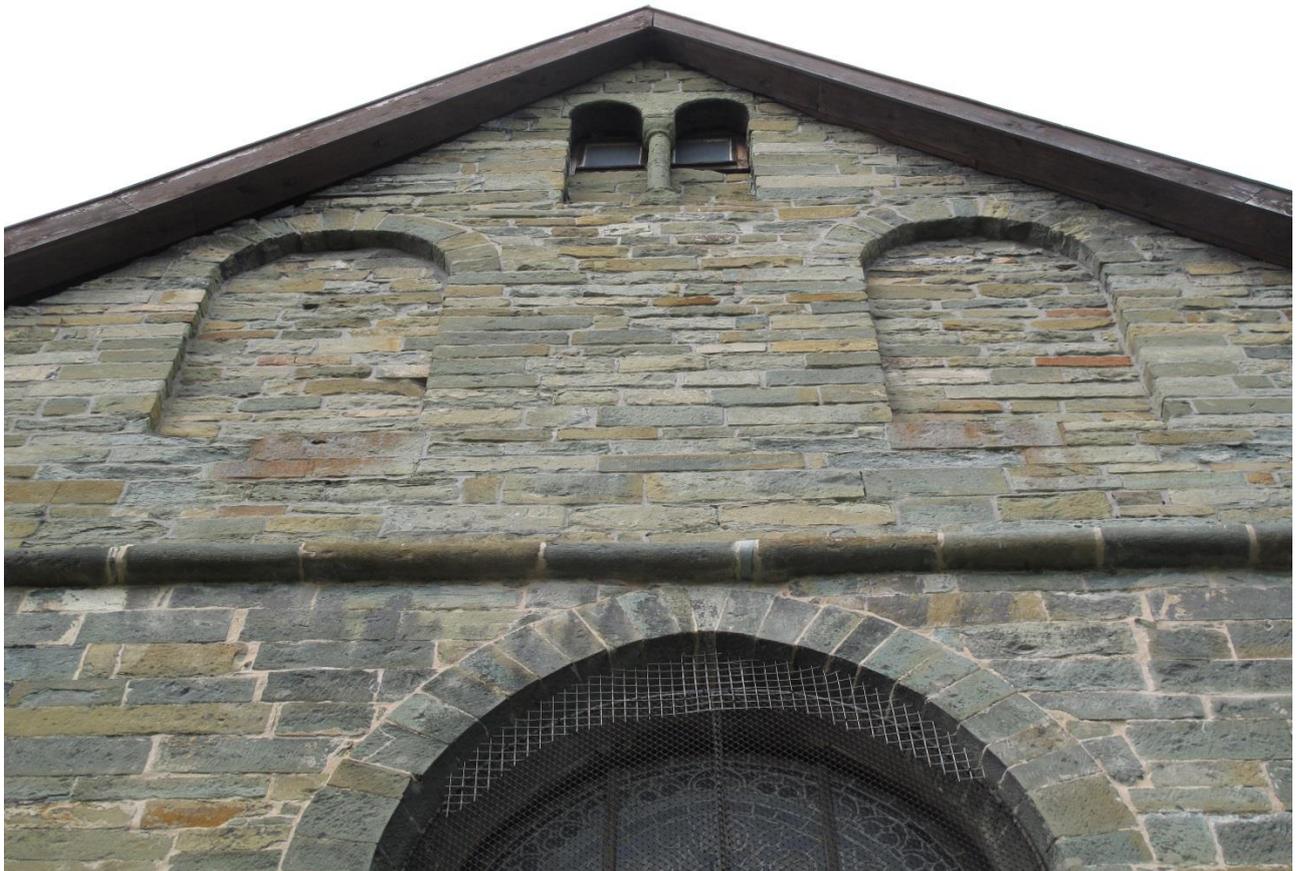
Grundriss von 1905
Straße	Teichstraße 1	
Kulturobjekt	Ev. Kirche St. Pantaleon	
KLARA-ID	005394 (Kirche)	
Autor	Foto Skriver, Text Skriver	
Aufnahmeart	digital	
Aufnahmedatum	21.05.2014	
Fotonummer/ Dateiname	005394MRR_2014_5_21_16.	
Beschreibung / Blickrichtung	Giebelfeld des Ostgiebels am Chor

Noch zu dieser älteren Wandgestaltung gehört auch das Giebfeld, das sich über einem wulstförmigen Gesims erhebt, an welches die Bogensteine des eingebrochenen Fensters stoßen und das mit zwei Rundbogenblenden und einer Doppelarkade in der Spitze gegliedert ist. Diese Architekturformen stehen denjenigen am Turm nahe und wirken altertümlicher als die Gliederungen des Langhauses.

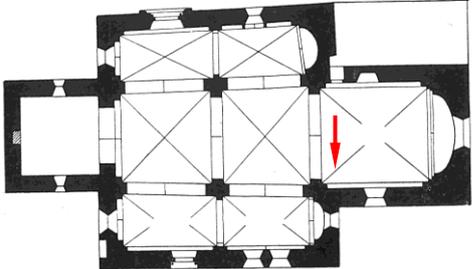
<p>Grundriss von 1905</p>
Straße	Teichstraße 1	
Kulturobjekt	Ev. Kirche St. Pantaleon	
KLARA-ID	005394 (Kirche)	
Autor	Foto Skriver, Text Skriver	
Aufnahmeart	digital	
Aufnahmedatum	21.05.2014	
Fotonummer/ Dateiname	005394MRR_2014_5_21_17	
Beschreibung / Blickrichtung	Romanische Basis der Barockkanzel

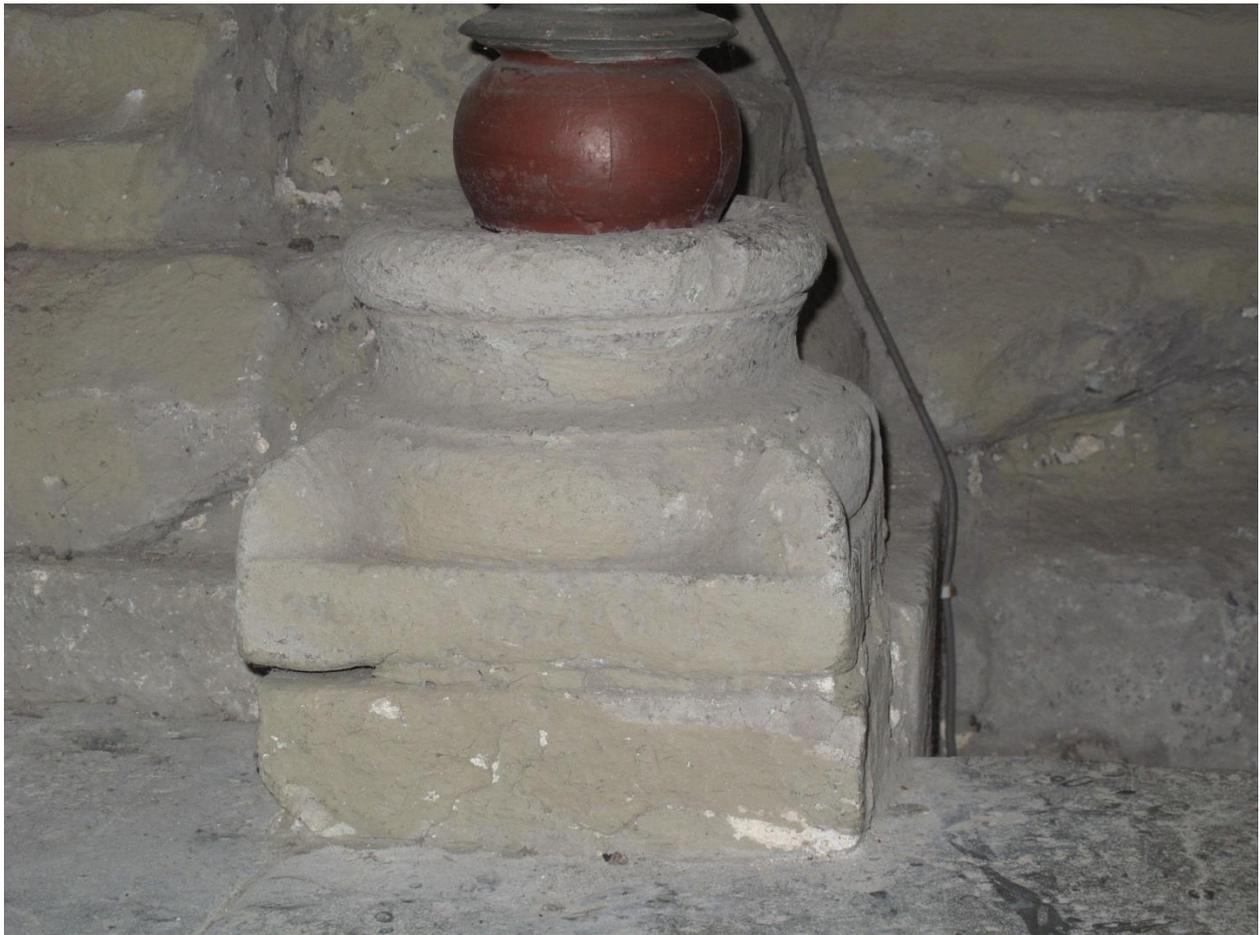
Diese steile kleine Basis mit Eckzier, die heute als Kanzelfuß fungiert, hatte bereits Hubertus Schwartz dazu veranlasst anzunehmen, dass sie aus dem Vorgängerbau stammen könnte. Er stellte sich vor, dass sie – analog zu den Säulchen in den Apsiden in Ostönnen – als Basis einer kleinen Säule in den ehemaligen Nebenapsiden gedient haben könnte.

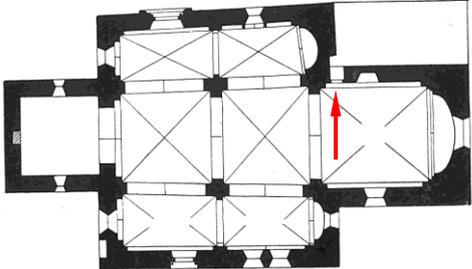
<p>Grundriss von 1905</p>
Straße	Teichstraße 1	
Kulturobjekt	Ev. Kirche St. Pantaleon	
KLARA-ID	005394 (Kirche)	
Autor	Foto Skriver, Text Skriver	
Aufnahmeart	digital	
Aufnahmedatum	21.05.2014	
Fotonummer/ Dateiname	005394MRR_2014_5_21_18	
Beschreibung / Blickrichtung	Tympanon der schmalen Tür zur heutigen Sakristei, ehemals Eingang zum Chor von außen

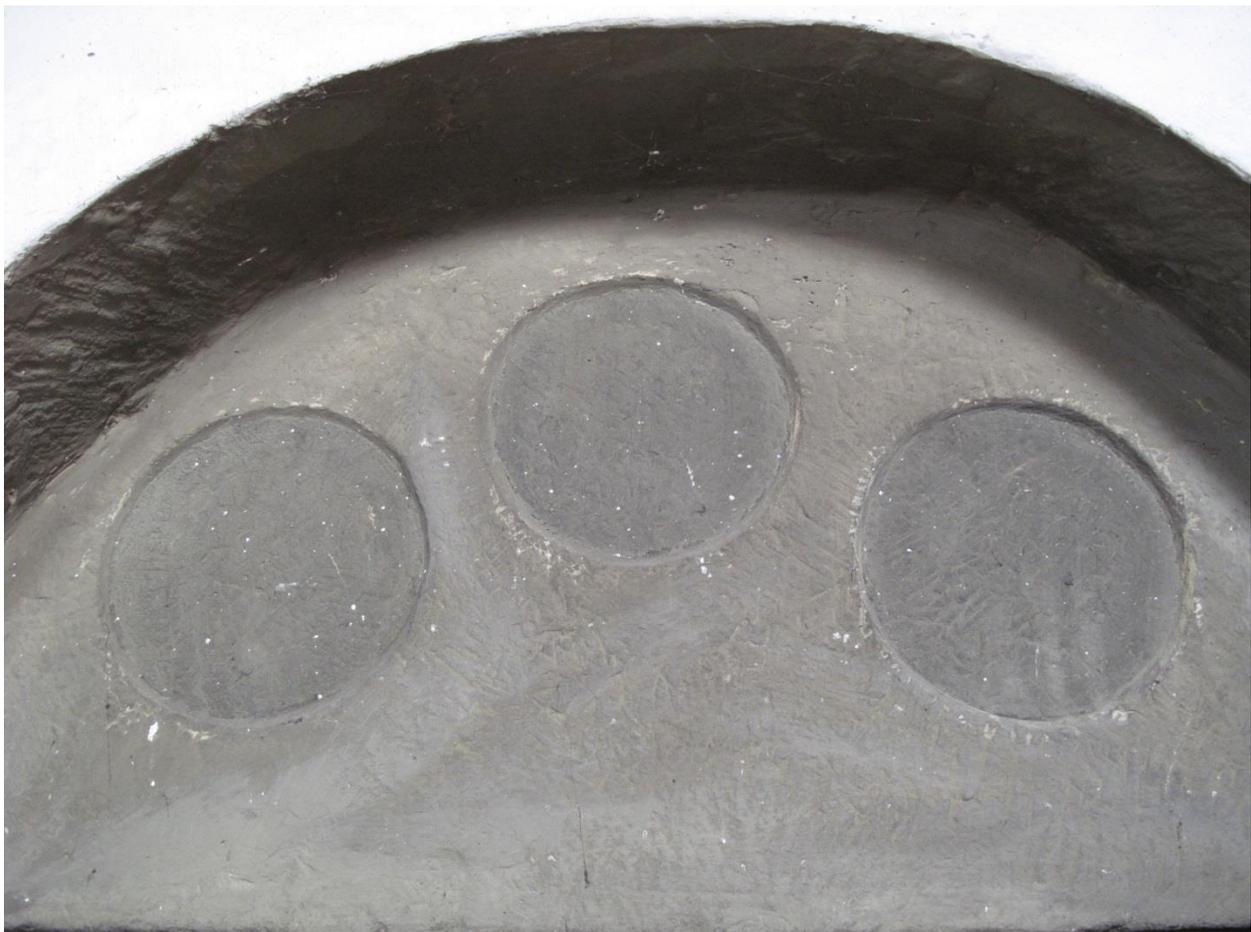
In dem Bogenfeld des schmalen Portals befinden sich drei kreisförmige Flächen, die um wenige Millimeter in die ansonsten glatte Steinplatte eingetieft sind. Es ist gut vorstellbar, dass hier ehemals farbige Gläser oder sonstige Einlagen aus Schmuckmaterial gesessen haben.

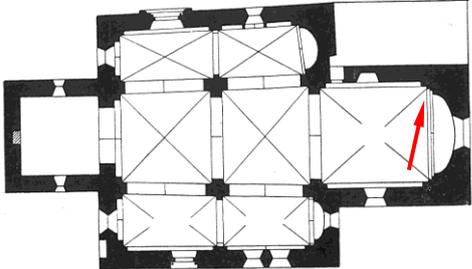
<p>Grundriss von 1905</p>
Straße	Teichstraße 1	
Kulturobjekt	Ev. Kirche St. Pantaleon	
KLARA-ID	005394 (Kirche)	
Autor	Foto Skriver, Text Skriver	
Aufnahmeart	digital	
Aufnahmedatum	21.05.2014	
Fotonummer/ Dateiname	005394MRR_2014_5_21_19.	
Beschreibung / Blickrichtung	Basis der eingestellten Säule im Nordosten

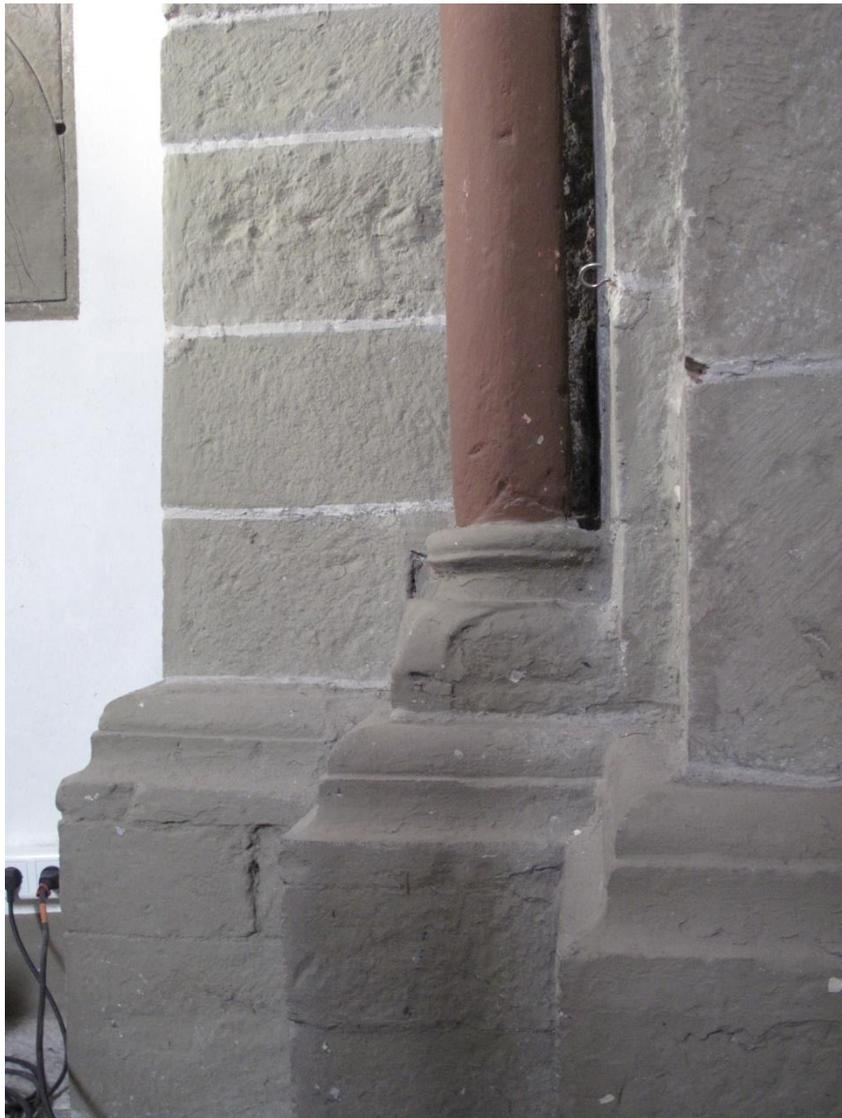
Die Basis zeigt ein Eckblatt, welches mit der Hohlkehle verschmilzt. Es ähnelt den Eckblättern der Säulen in der nördlichen Seitenapsis von Ostönnen. Die Basis ist zudem steil proportioniert und wirkt auch daher nicht spätromanisch, sondern eher wie aus dem 12. Jahrhundert stammend.

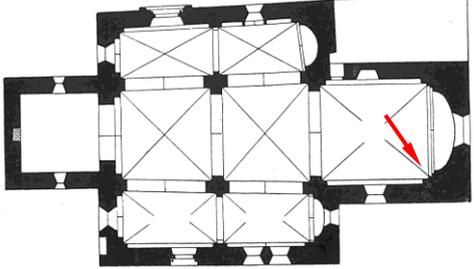
<p>Grundriss von 1905</p>
Straße	Teichstraße 1	
Kulturobjekt	Ev. Kirche St. Pantaleon	
KLARA-ID	005394 (Kirche)	
Autor	Foto Skriver, Text Skriver	
Aufnahmeart	digital	
Aufnahmedatum	21.05.2014	
Fotonummer/ Dateiname	005394MRR_2014_5_21_20	
Beschreibung / Blickrichtung	Blick auf Säule und Kämpferzone der Südöstlichen Pfeiler im Chor

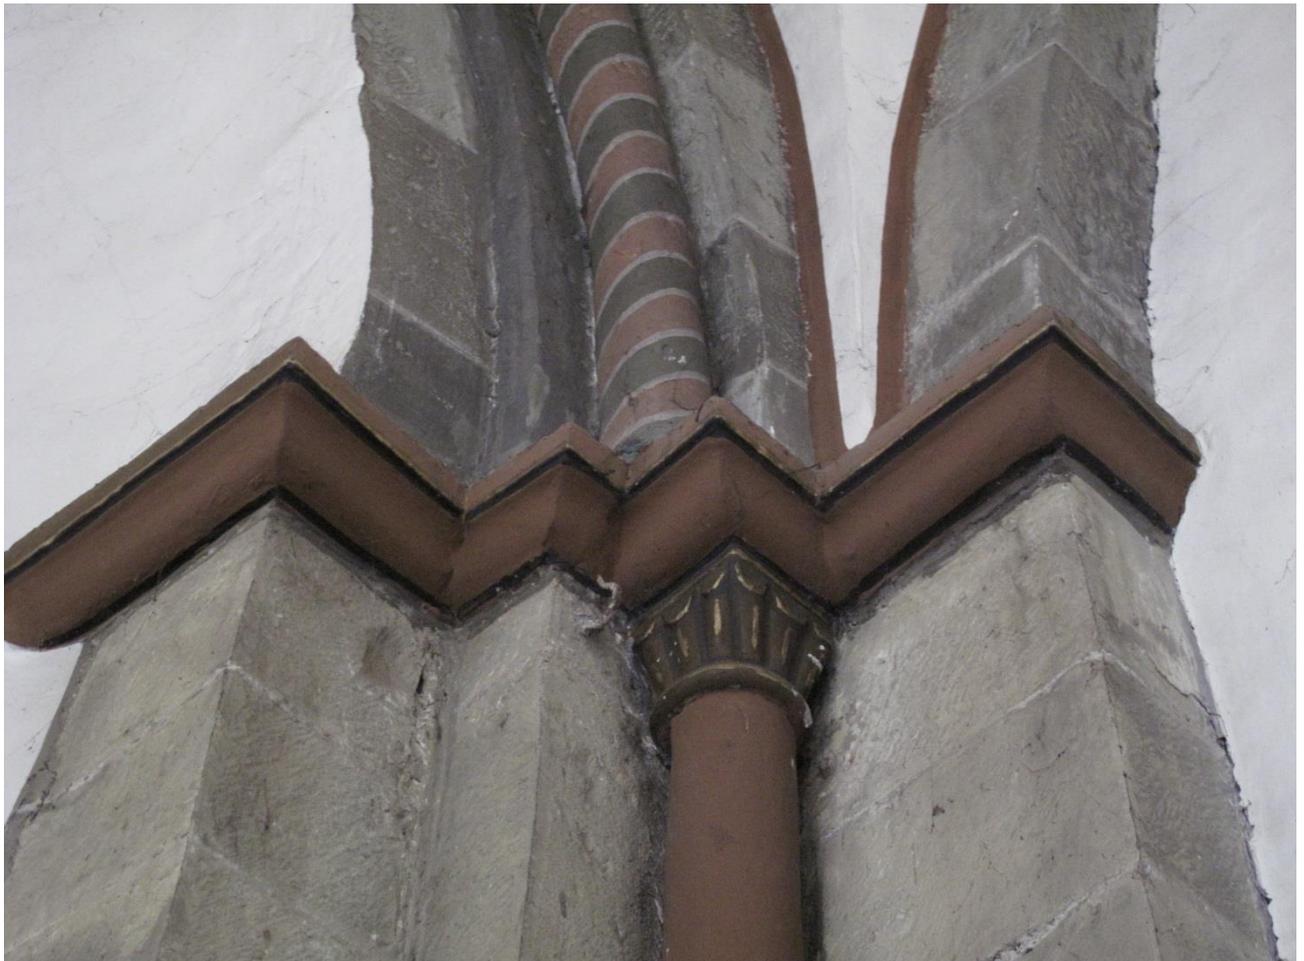
Im Chor eingestellte Säule mit Pfeifenkapitell und dem im ganzen Kirchenraum anzutreffenden Kämpfer aus Karnies und Platte. Der Kämpfer ist eventuell nachträglich eingeschoben, das Kapitell könnte dem Vorgängerbau entstammen. Hierzu sind noch weitere Untersuchungen nötig.

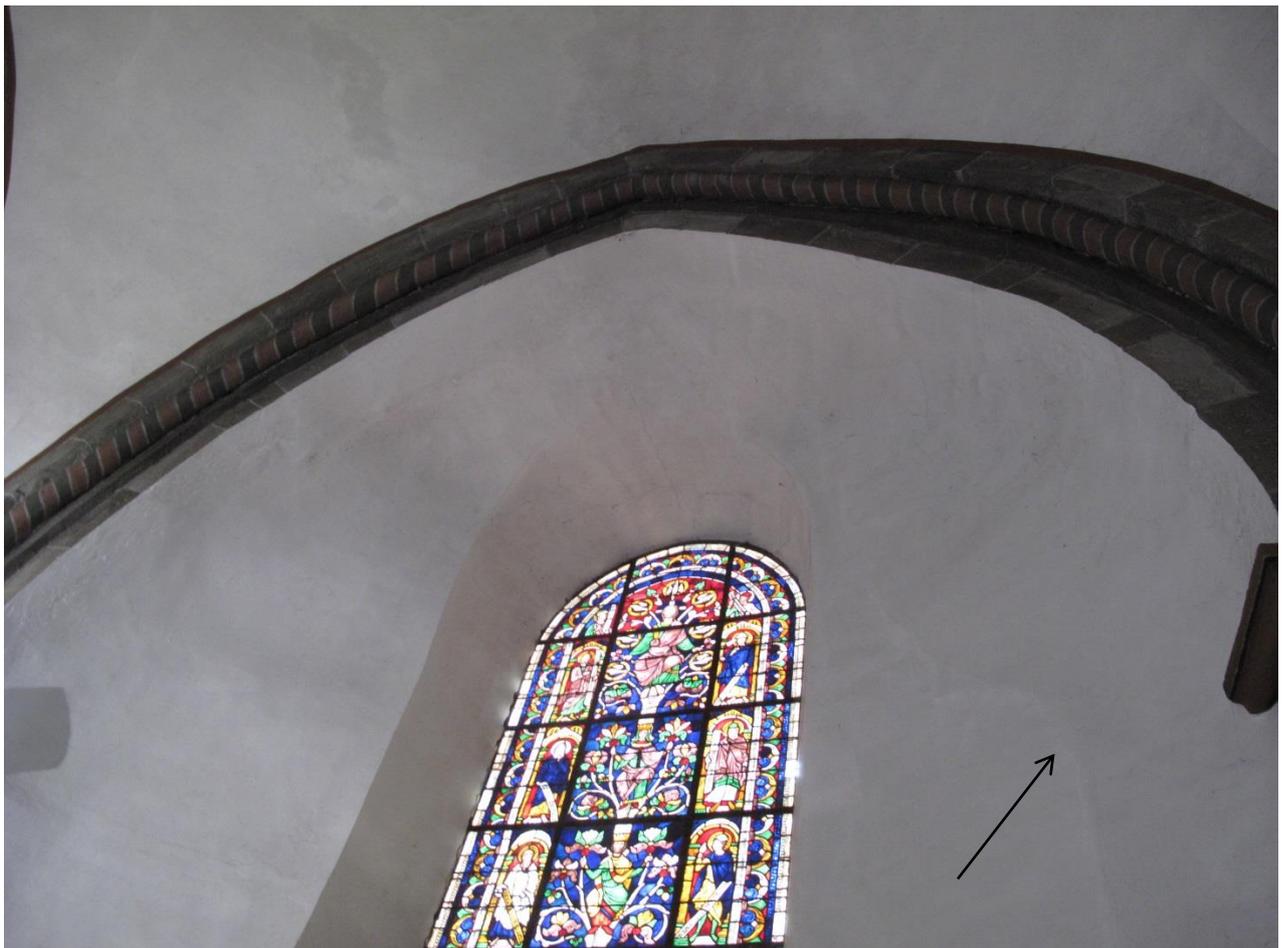
Neben dem nachträglich eingesetzten Ostfenster zeichnet sich im ausgenischten Mauerwerk das außen sichtbare ehemalige Rundbogenfenster ab. Ist die Mauer hier nachträglich abgearbeitet worden? Bemerkenswert ist auch die Verschmelzung des Laibungsscheitels des Ostfensters mit der oberen Wandfläche, in die das Fenster nur sehr knapp hineinpasst.
